Jena, Göschwitz – Garagenanlage, A.-Becker-Straße

Geotechnisches Gutachten zur Baugrundbeurteilung und Gründungsberatung

7535

Jena, 28.03.2018

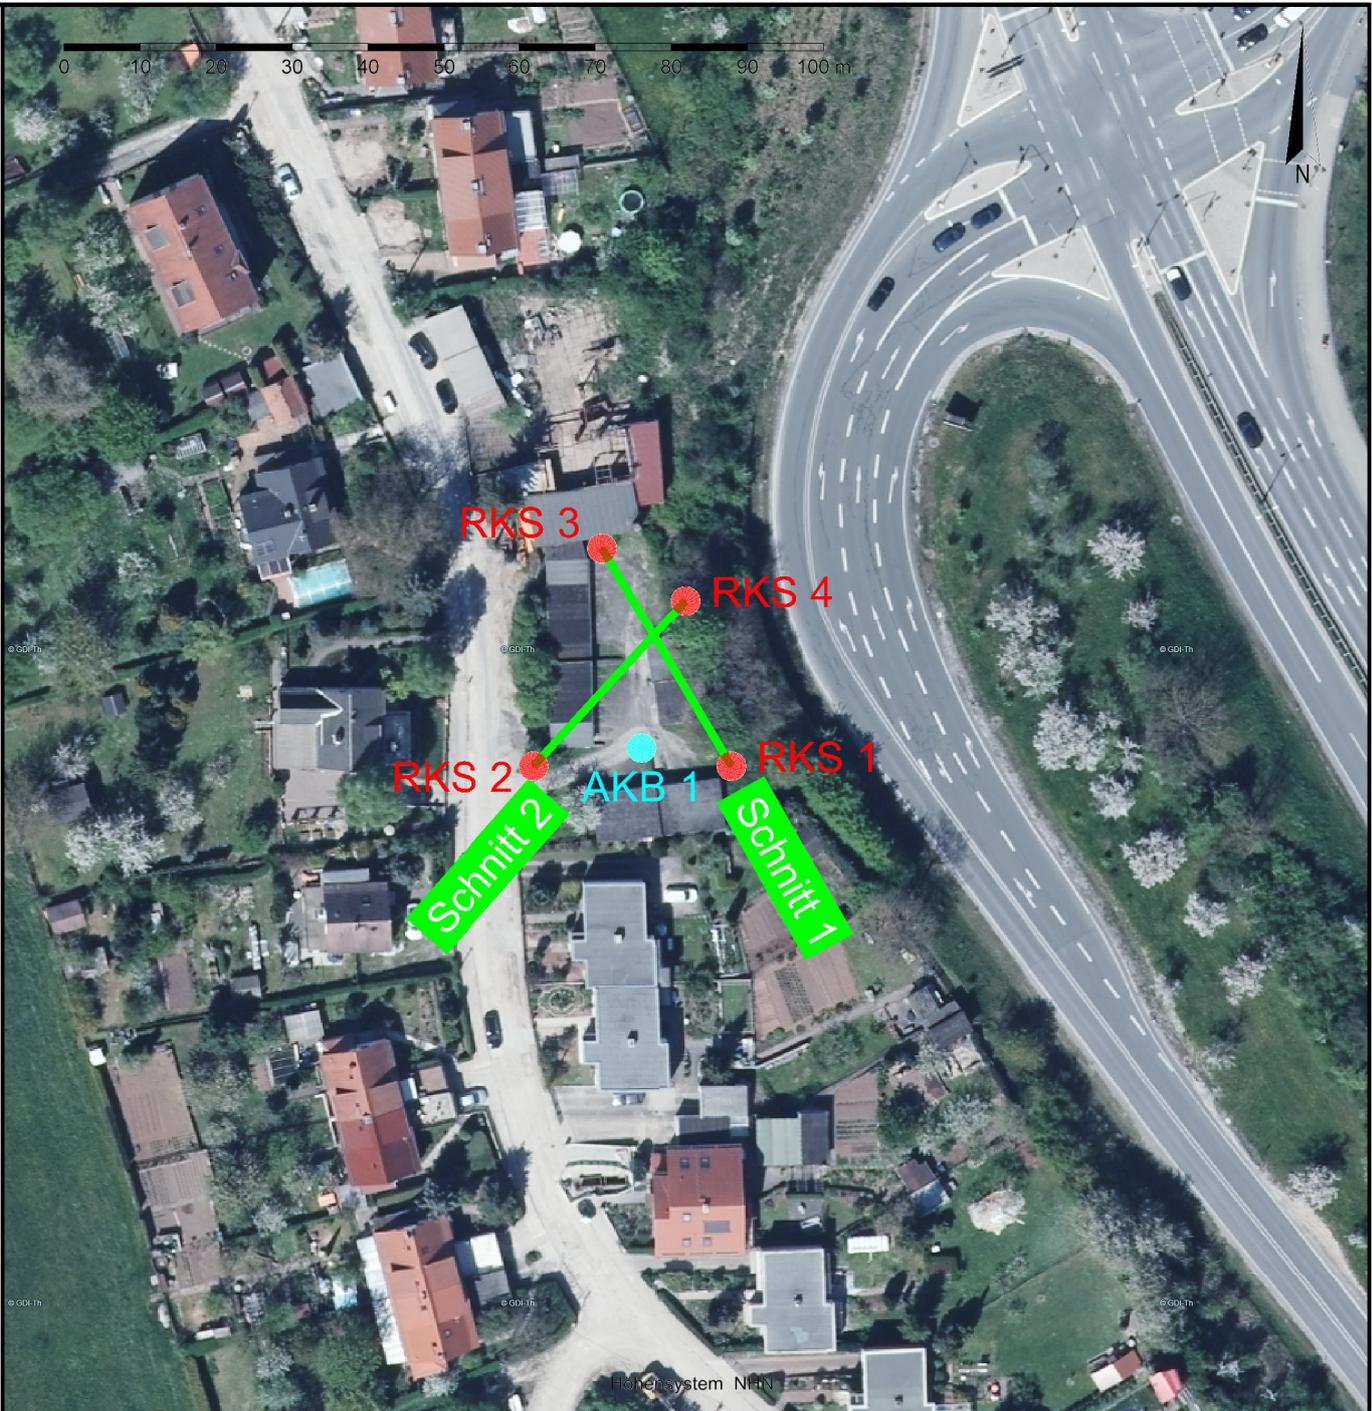
- **RKS 3** Rammkernsondierung
- **AKB 1** Betonbohrung

Aufschlüsse und Schnittspuren

Aus den Rammkernsondierungen wurden horizontweise Bodenproben für bodenmechanische und abfallrechtliche Analysen entnommen. Für die Ermittlung des Schadstoffgehaltes aus dem Baustoffsubstrat der Garagenanlage wurde an mehreren organoleptisch auffälligen Stellen Material entnommen und ebenfalls abfallrechtlich bewertet. Weiterhin wurden an einer Stelle eine Betonprobe entnommen, um die Mächtigkeit der Betonplatten zu ermitteln. Die durchgeführten Laboruntersuchungen sind in Tabelle 2 aufgelistet. Die Lage der Untersuchungspunkte ist in den Lageplänen der Anlage 1 dargestellt.

Zur Ermittlung der Betondecke wurde eine Betonkernbohrung durchgeführt. Diese ergab eine Mächtigkeit der Deckschicht von 14,5 cm. Die Lage der Bohrung ist dem Lageplan in Anhang 1 zu entnehmen. Eine Aussage, ob sich diese Mächtigkeit generell über die gesamte Fläche erstreckt, kann auf Grund einer einzelnen Bohrung jedoch nicht gemacht werden.

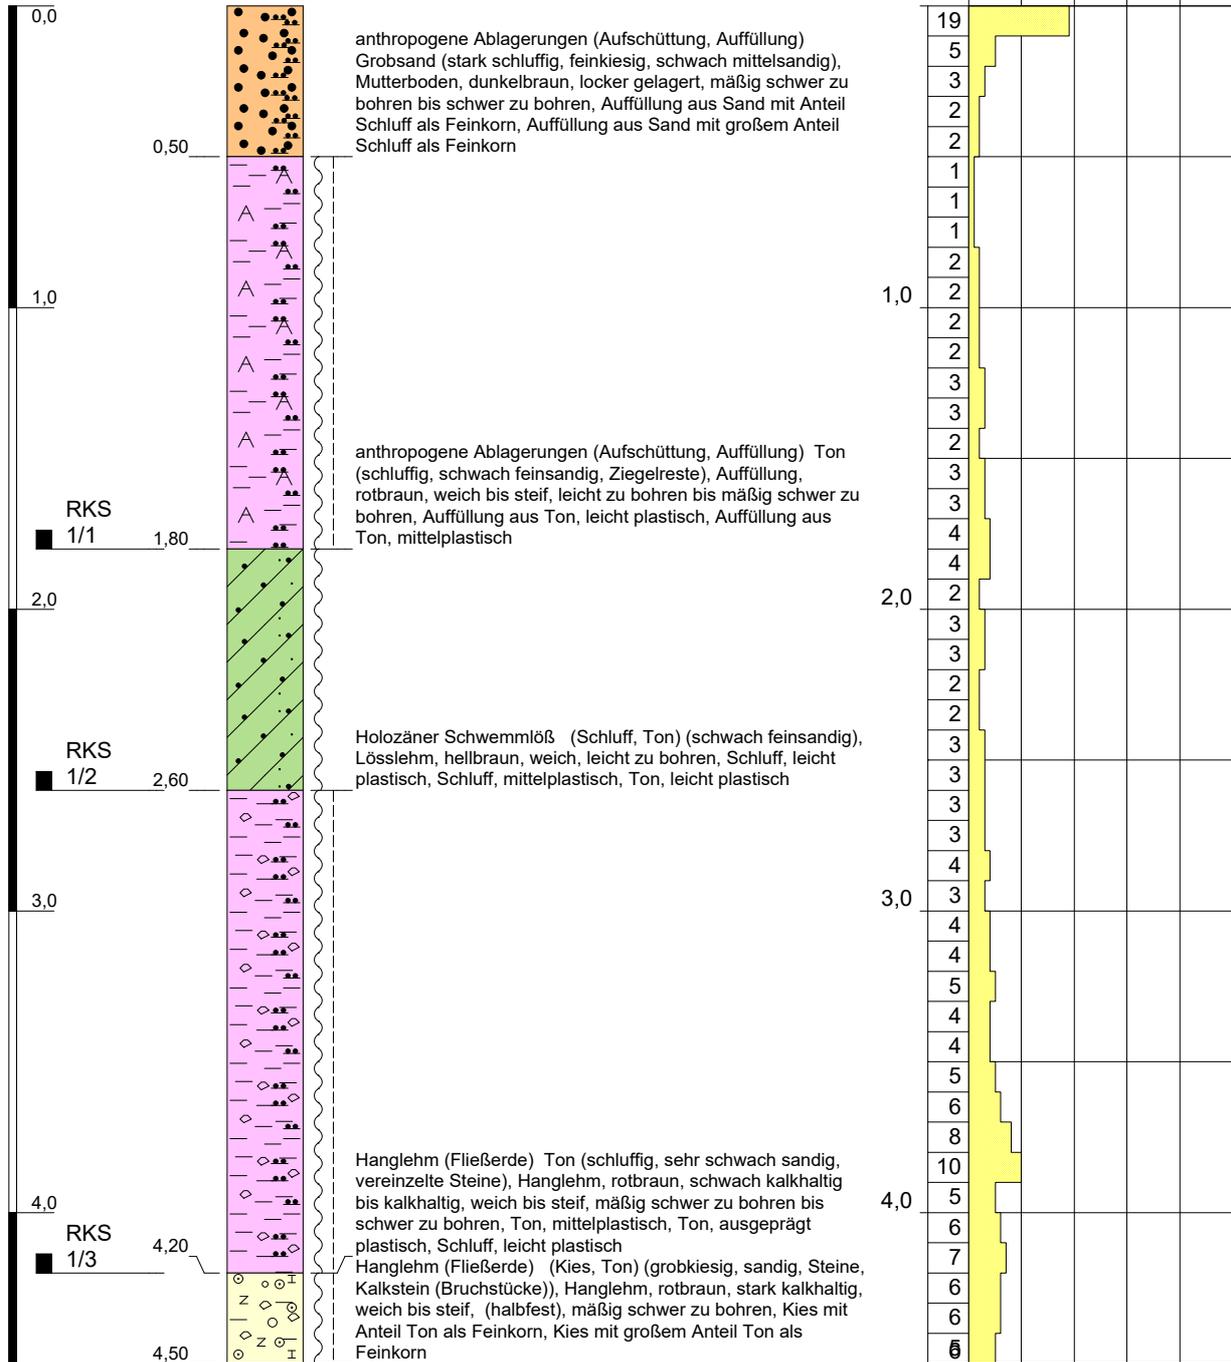
Die Ergebnisse der Sondierungen sind in Form von Schichtenverzeichnissen, Bohrprofilen und Rammdiagrammen in der Anlage 2 dargestellt.

Der Homogenbereich 1A umfasst den lediglich in der RKS 1 angetroffenen weichselzeitlichen Lösslehm. Dieser setzt sich aus Schluffen und Tonen mit schwachen Anteilen von Feinsand

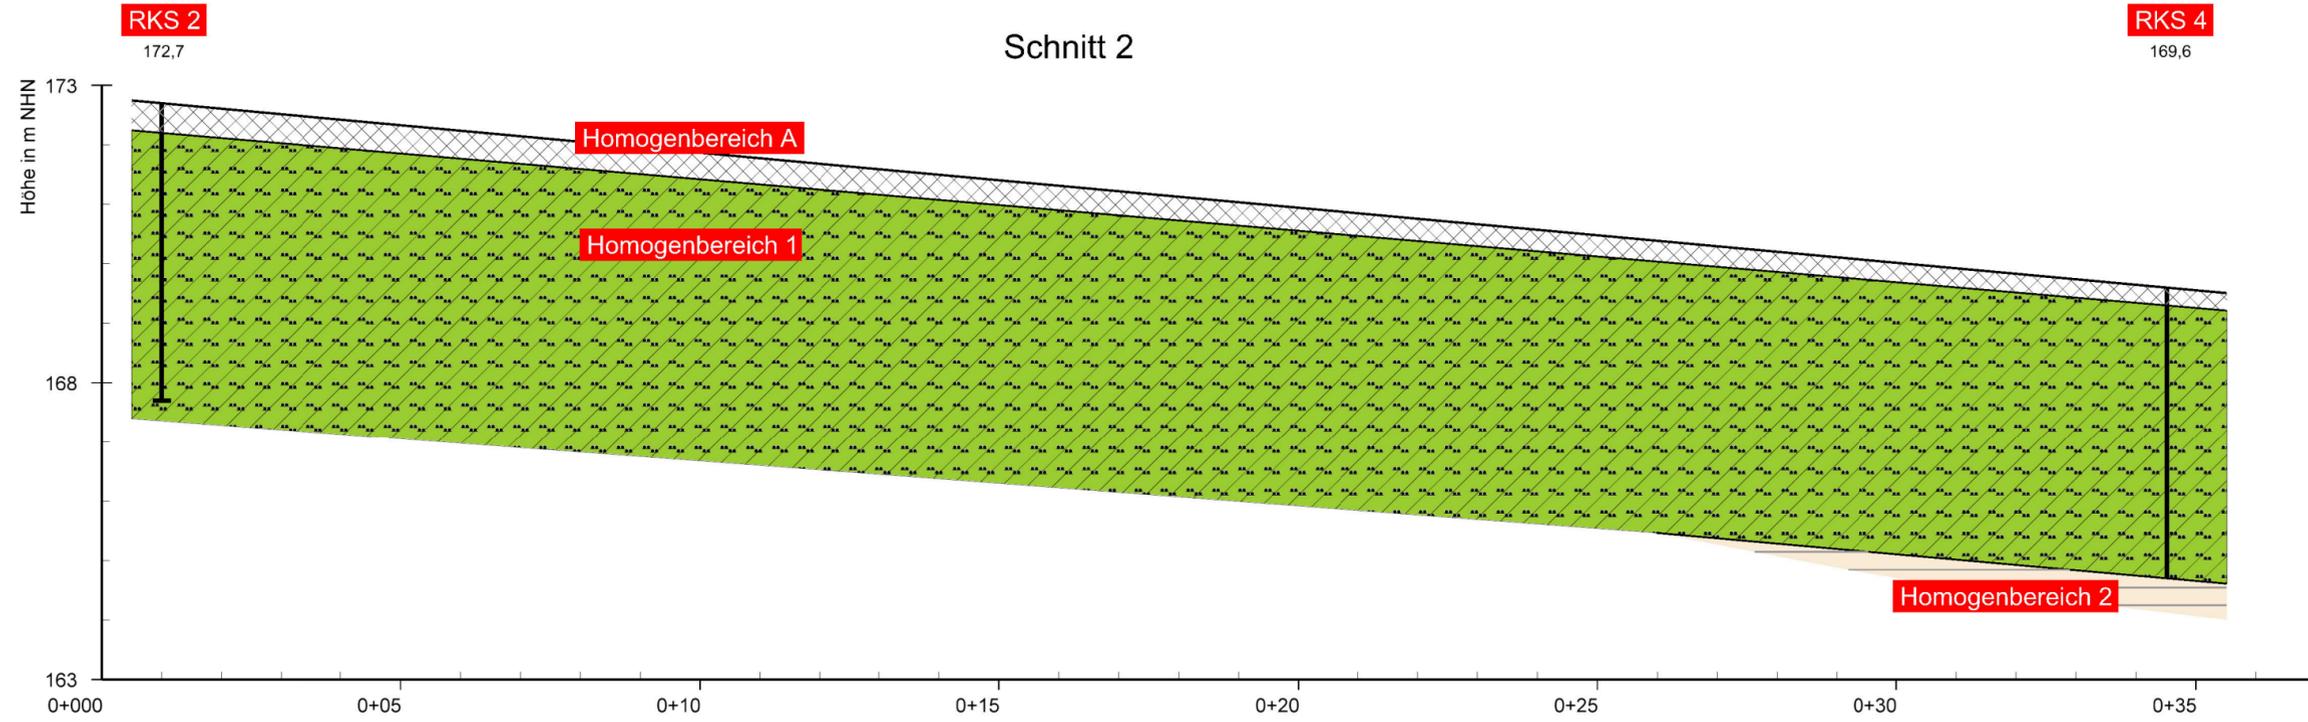
Schnitt 2

Hanglehm *qfl* Kies, Ton, schluffig, schwach sandig, Bruchstücke
- Homogenbereich 1A**

Im Baugrundschnitt der Anlage 3 sind der Schichtverlauf und die Schichtlagerung dargestellt.

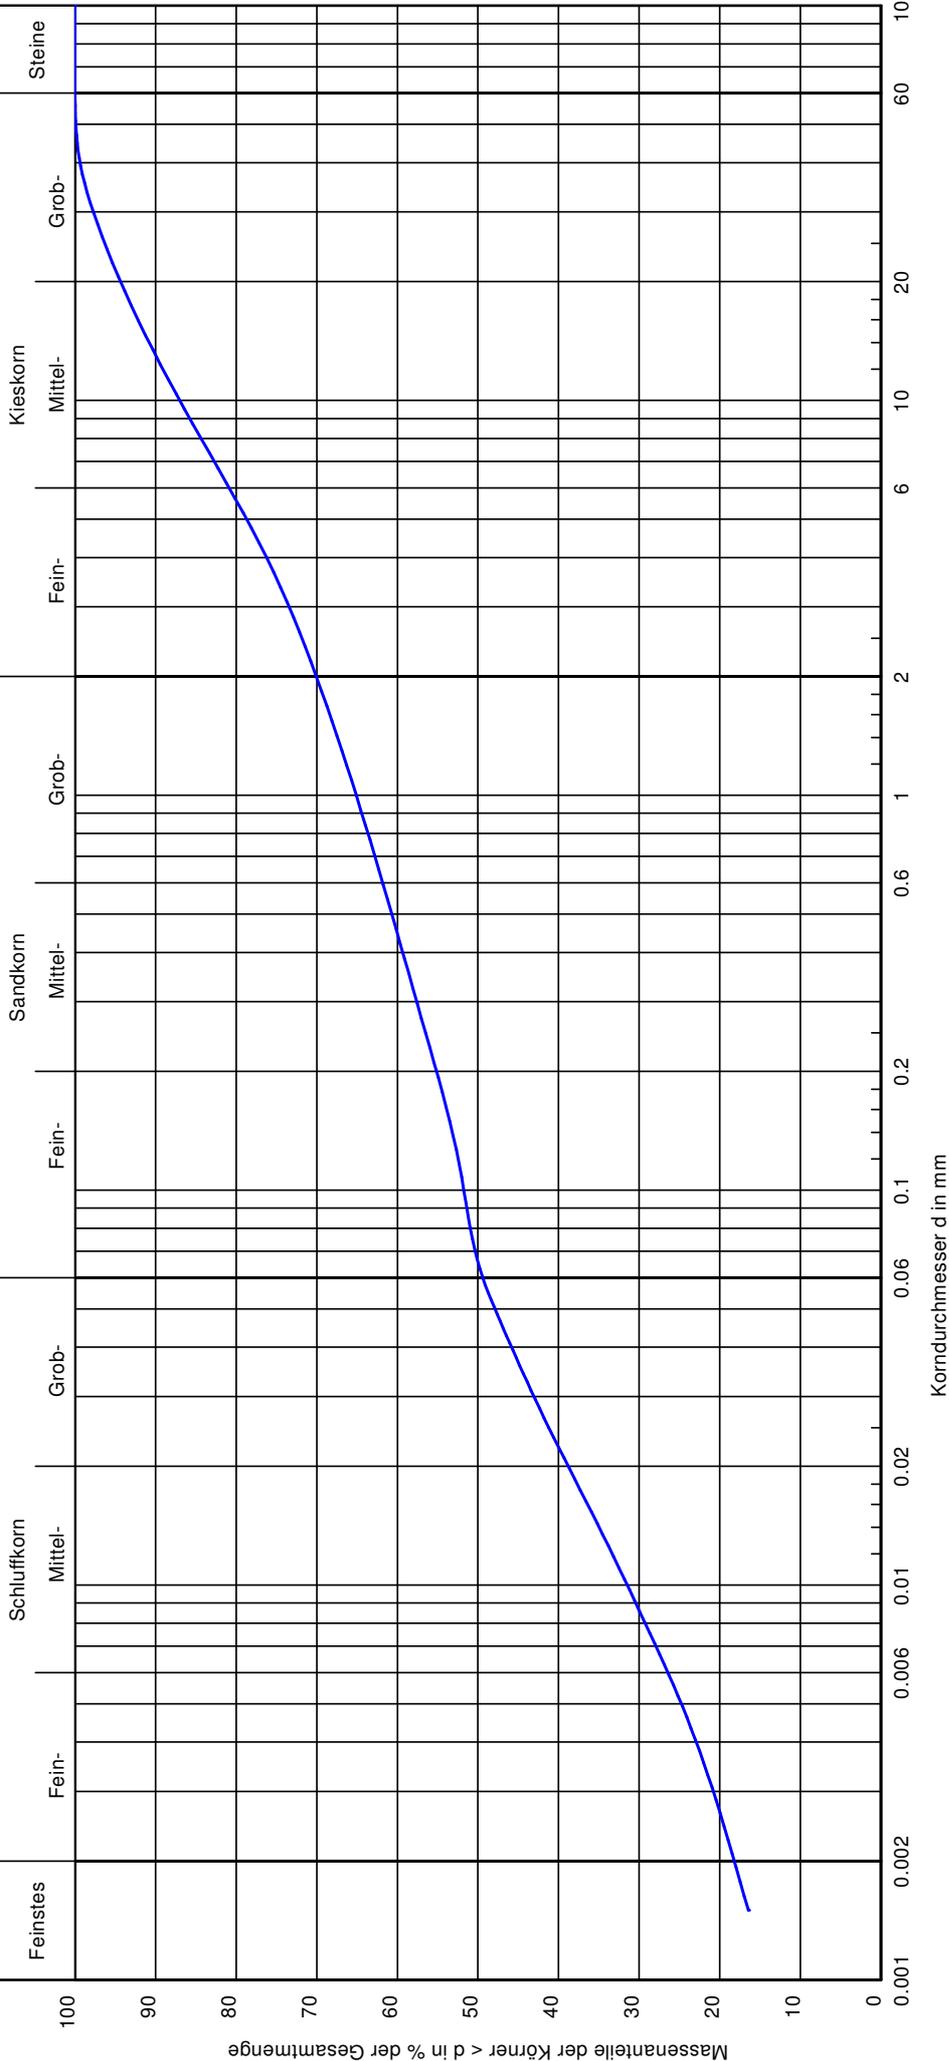
Projekt-Nr: 18-019-09 Anlage:	
Bemerkungen: kf-Wert nach HAZEN: nicht mgl. keine Gültigkeit kf-Wert nach BEYER: nicht mgl. keine Gültigkeit kf-Wert nach MALLET: 4,3 x 10-9 m/s kf-Wert nach SEELHEIM: 1,5 x 10-5 m/s	
Sieblinie:	175
Bodenart/Fraktionen:	G, ü, t, fs, ms, gs'
Bodenart:	Kies, Ton
U/Cc	-/-
Arbeitsweise:	komb.Sieb/Schl.
k [m/s] (Beyer):	-
T/U/S/G [%]:	18.2/31.2/20.7/29.9
Bodengruppe nach DIN 18196:	-

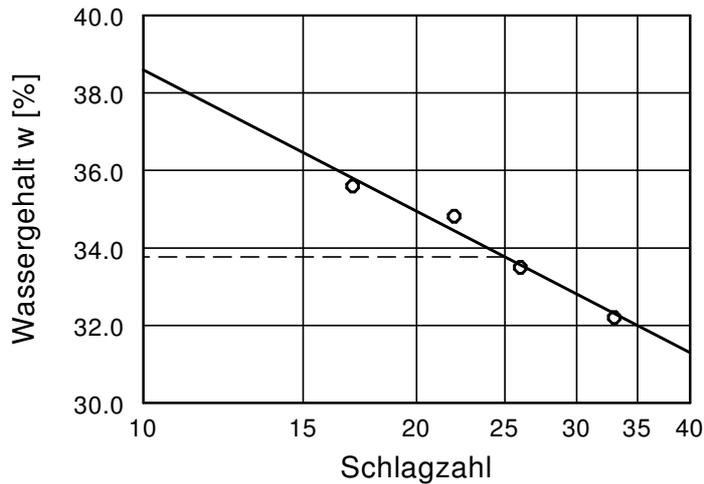
Prüfungsnr. : 18-019-09-176

* Wassergehalt w =	18.0 %
Fließgrenze w_L =	33.8 %
Ausrollgrenze w_P =	19.3 %
Plastizitätszahl I_p =	14.5 %
Konsistenzzahl I_C =	1.00
Anteil Überkorn \ddot{u} =	7.2 %
Wassergeh. Überk. $w_{\ddot{u}}$ =	2.5 %
Korr. Wassergehalt =	19.2 %
*) im Lieferzustand ermittelter Wassergehalt
